COMUNE DI PISCINAS

PROGETTO DEFINITIVO - ESECUTIVO

denominazione: **MANUTENZIONE STRAORDINARIA E
MESSA IN SICUREZZA DEL PALAZZO
COMUNALE - REALIZZAZIONE DI UN
NUOVO MANTO DI COPERTURA**

Relazione tecnica-illustrativa
Documentazione fotografica
Quadro economico

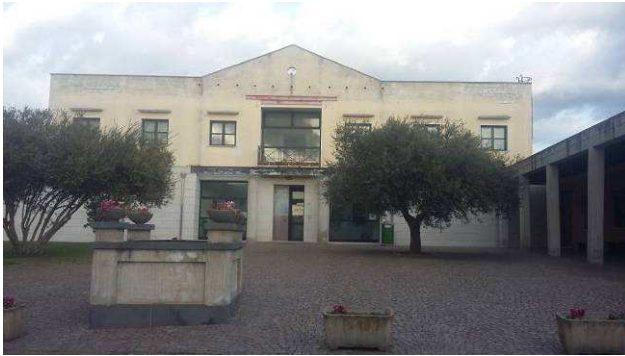
Foto 1

Vista ingresso principale del Municipio Comunale: sarà prevista la messa in sicurezza e risanamento del balcone in calcestruzzo armato, sigillatura lesioni e ulteriore fissaggio lastre in marmo degli infissi

16. Compenso a corpo per il ripristino della tenuta della parete lato ingresso principale edificio comunale comprendente: 1) la messa in sicurezza, risanamento e ripristino del calcestruzzo armato del balcone al piano primo inclusi pulizia e spazzolatura dei ferri, trattamento antiruggine, malta cementizia e ricostruzione volumetrica del copriferro; 2) la verifica e il controllo di tutte le lesioni in parete e la loro sigillatura con siliconi o prodotti idonei; 3) la verifica e il controllo delle lastre di marmo superiori orizzontali sopra i 2 infissi, la posa in opera di tasselli in acciaio idonei e abbinati al marmo da posizionare a 10 cm. dal filo esterno della facciata per meglio fissare la lastra al supporto rigido; 4) la fornitura e posa in opera, se necessaria, di scossalina in alluminio 8/10 mm., sviluppo 20 cm., a correre per tutta la parete di lunghezza complessiva di circa 25 m., di colore avorio simile alle lastre di marmo che rivestono la parete, fissata con tasselli fi 6 a interdistanza minima di 50 cm.,

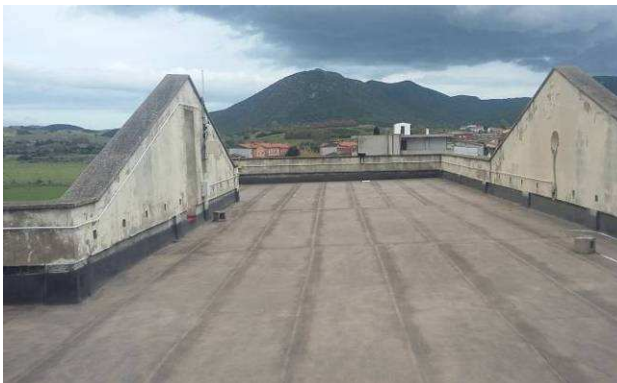
Foto 3

Anche dalla copertura piana del secondo livello, nonostante gli interventi di manutenzione, hanno origine i problemi di infiltrazione al piano sottostante con effetti evidenti negli ambienti interni di distacco della tinteggiatura per la presenza di muffe e umidità, rendendo in taluni casi invivibili e malsani gli uffici.

Vista della copertura piana del Municipio Comunale che necessita di messa in sicurezza e manutenzione straordinaria per via delle infiltrazioni che si riscontrano in diversi punti ai piani sottostanti.

La soluzione prospettata dall'Amministrazione Comunale per risolvere almeno i problemi derivanti dalla copertura, sulla scia dei precedenti interventi già eseguiti alle coperture piane del primo livello, prevede di realizzare su tutta la superficie piana esistente un nuovo manto di copertura inclinato del tipo in lamiera di acciaio grecata con interposto pannello coibente, oltre canali di gronda e scossaline perimetrali in alluminio a perfetta tenuta.

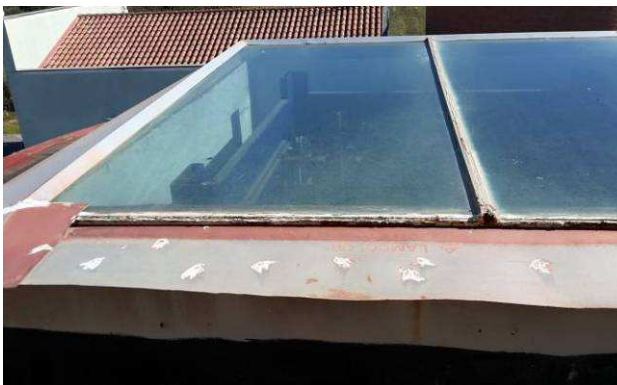
Foto 4

Vista della copertura del Vano Scala-Ascensore del Municipio Comunale che necessita di messa in sicurezza e manutenzione straordinaria per via delle infiltrazioni che si riscontrano.

13. Verifica della tenuta della copertura del Vano Ascensore comprendente: 1) la verifica della tenuta di tutte le parti esistenti, incluso se necessario la rimozione e ripristino con nuovi elementi quali scossaline in alluminio 8/10 mm.; la fornitura e posa in opera di scossalina centrale di sviluppo 8 cm. e lunghezza 2.60 m., fornitura e posa in opera di scossalina nella parte bassa di sviluppo 15 cm. e lunghezza 2.65 m.;

14. Manutenzione straordinaria dello scarico esistente delle acque piovane della copertura del Vano scala ascensore comprendente: la rimozione della scossalina, la demolizione di parte del parapetto in calcestruzzo per l'ampliamento dell'imbocco fino ad avere un foro di dimensione utile pari a 100 mm. da ubicare in posizione non adiacente la parete di separazione tra la copertura degli uffici comunali e la copertura del Vano scala ascensore ma spostata rispetto alla stessa di circa 10 cm.; il ripristino e rifacimento della impermeabilizzazione, il nuovo innesto in tubo di alluminio fino al discendente esistente, inclusi tutti i pezzi speciali necessari;

15. Realizzazione della copertura Vano Scala-Ascensore in alluminio preverniciato di colore rosso da 8/10 di mm., realizzata con fogli di larghezza 60 cm. da sovrapporsi per 5-10 cm.
