## COMUNE DI PISCINAS

## REALIZZAZIONE DELL'ATTRAVERSAMENTO SUL RIO FUNTANALUMA

*Progetto definitivo esecutivo*

## STUDIO DI COMPATIBILITA' IDRAULICA

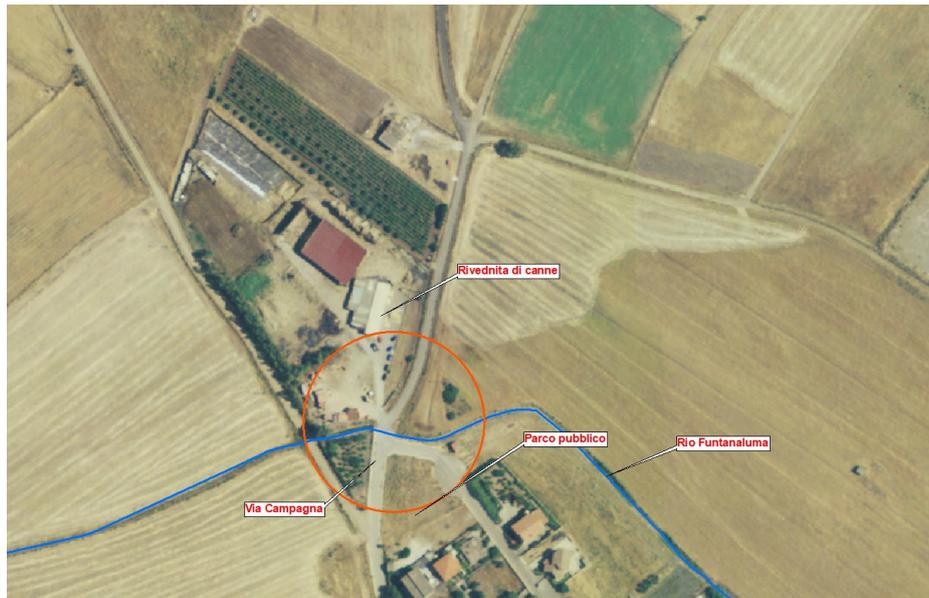
**Figura 2 Ubicazione dell'intervento su immagine satellitare**

Precisamente, l'attraversamento è ubicato a monte della rivendita di canne, e sulla sinistra idraulica è presente il parco pubblico del Comune.

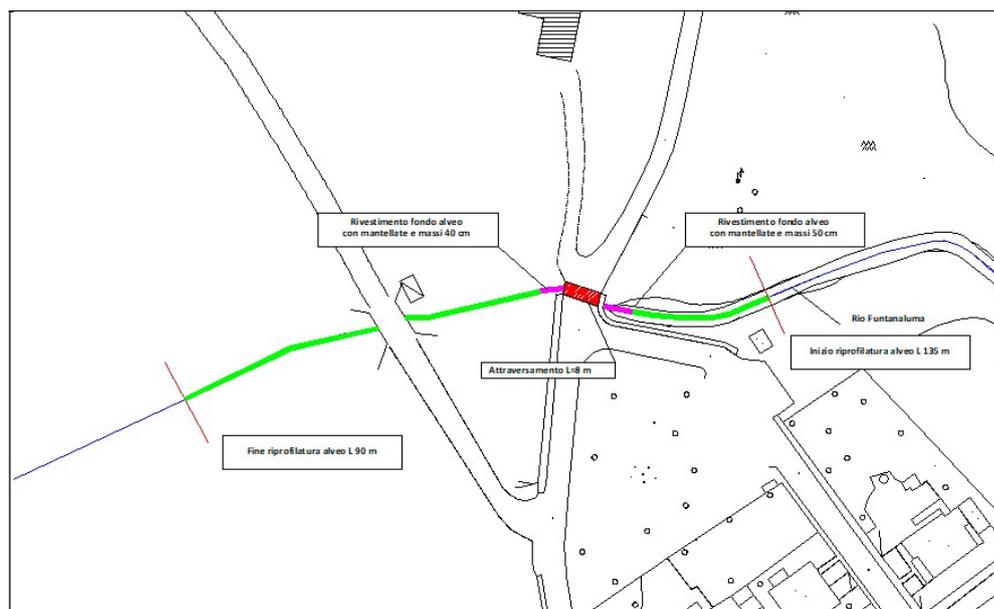
**Figura 3 Planimetria degli interventi**

L'intervento riguarda la sostituzione del tubolare con un prefabbricato in cemento armato a sezione rettangolare di altezza 1.25 m, larghezza 2.50 m e spessore 0.18 m, come mostrano le immagini di seguito.

All'intervento principale si accompagna una sistemazione del fondo alveo con scavo di circa 50 cm in prossimità dell'attraversamento e raccordo delle sezioni a monte e a valle per avere una pendenza costante, oltre al rivestimento con mantellate del fondo e a monte e a valle dello scolare e posizionamento di gabbioni sulle sponde a monte e a valle dell'imbocco.

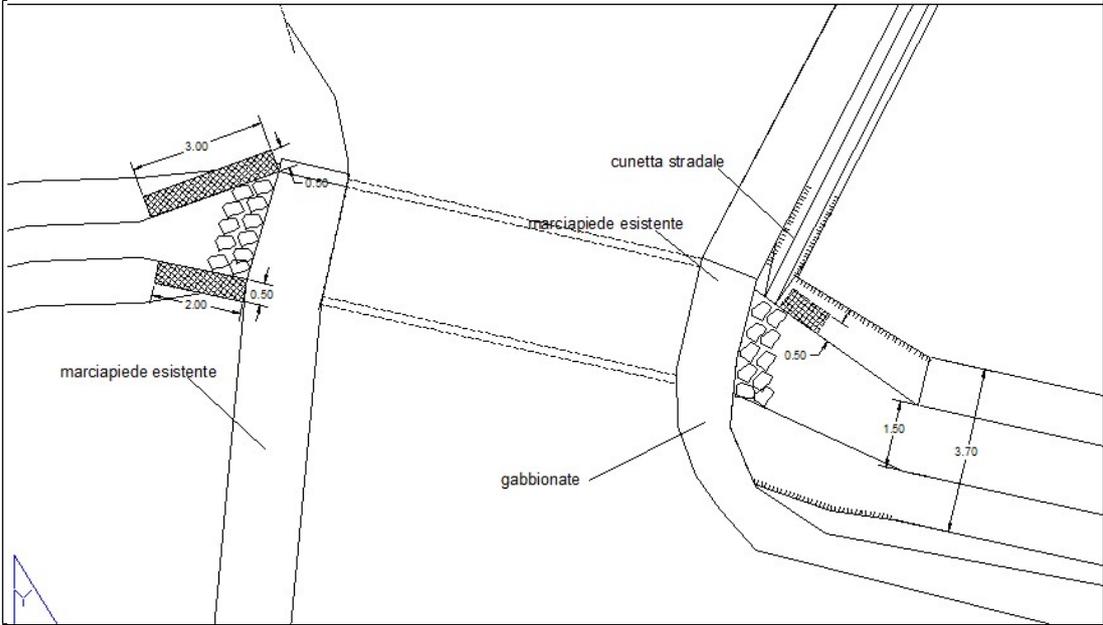
**Figura 4 Dettaglio della planimetria degli interventi**

Nella figura sottostante è riportata un'immagine dettagliata delle opere previste. Per un'ulteriore dettaglio si rimanda agli elaborati allegati al progetto.

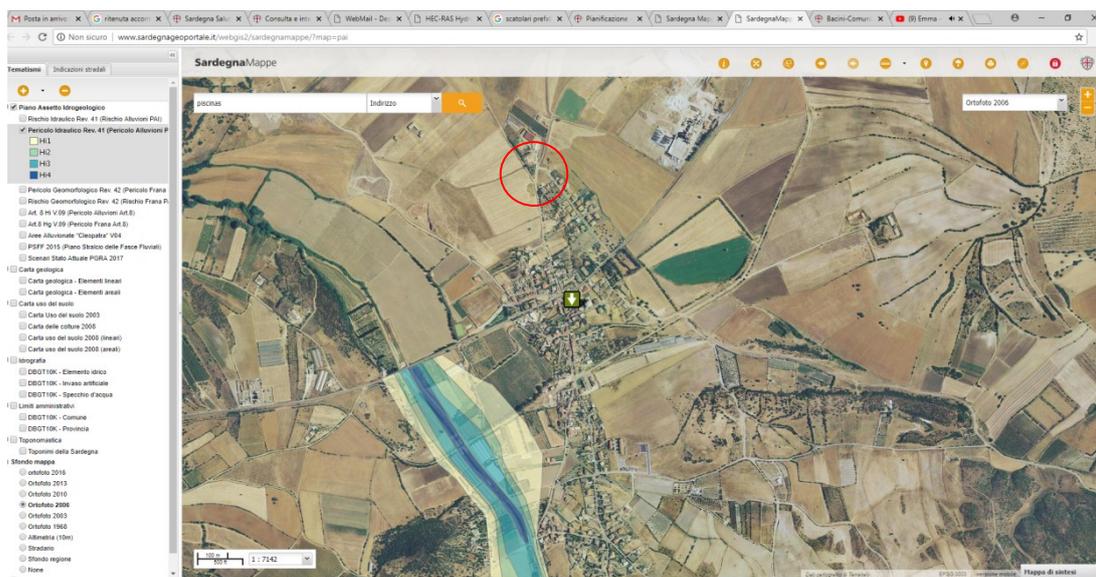
Di seguito si riporta uno stralcio delle aree di pericolosità idrauliche individuate nell'ambito del predetto studio, tratte dal portale della Regione Sardegna: l'area oggetto di intervento non ricade in alcuna perimetrazione, in quanto l'unico tronco critico esaminato è costituito dal Rio Piscinas che si sviluppa in sinistra rispetto all'abitato.

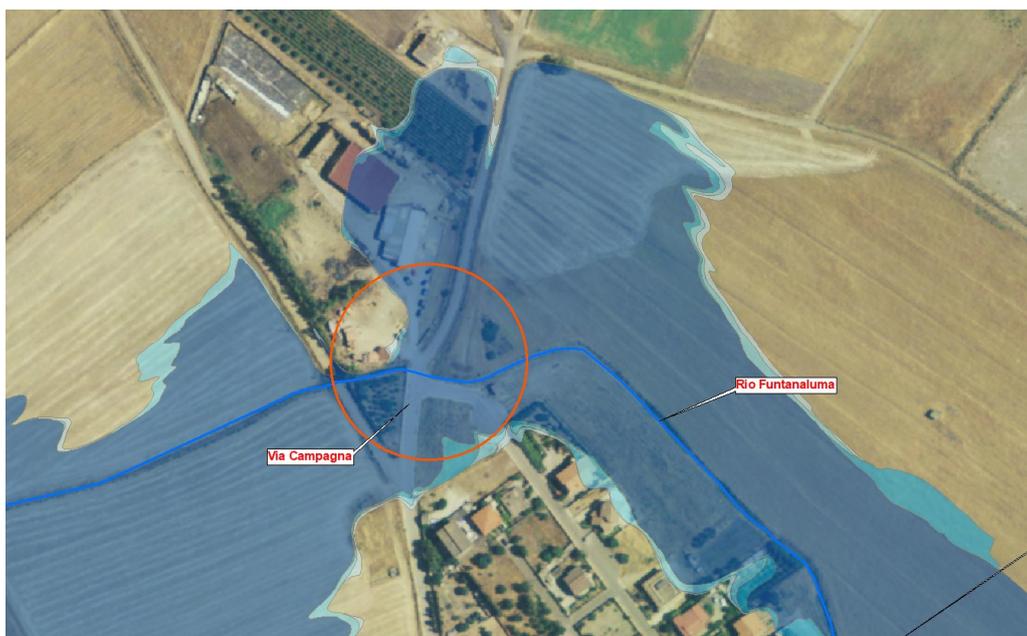
**Figura 6 Stralcio art.8 NTA del PAI**

Il piano individua nell’area di interesse una mappatura di pericolosità idraulica di livello  $H_{14}$ , di cui si riporta di seguito l’immagine tratta dallo studio di compatibilità idraulica di cui sopra.

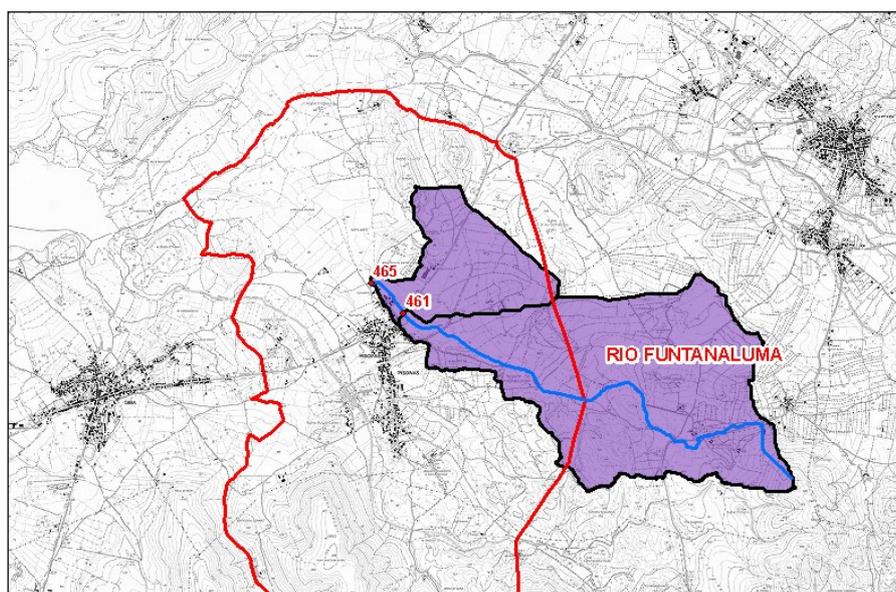
**Tabella 1 Bacini idrografici del Rio Funtanaluma**  
(fonte studio ex art.8)

L'area oggetto degli interventi è interessata dalla pericolosità idraulica del Rio Funtanaluma, ed il bacino idrografico di riferimento corrisponde alla sezione di chiusura H individuata sull'attraversamento in oggetto, come mostra la figura sottostante relativa ad uno stralcio dello studio di compatibilità ex art.8 NTA del PAI.

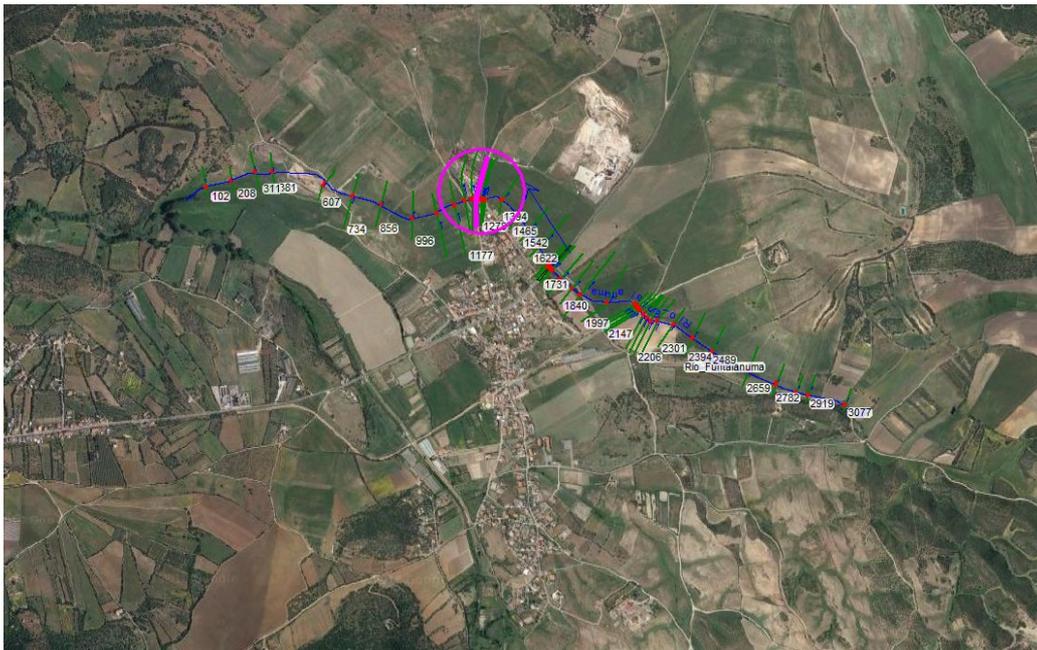
**Figura 7 – Schema idraulico del Rio Funtanaluma**

Lo studio è stato condotto lungo il tratto d'alveo di lunghezza pari a 3 km circa, con 49 transetti di lunghezza pari a 200 m circa.

La successiva figura mostra gli elementi sui quali si è operata la modellazione idraulica.

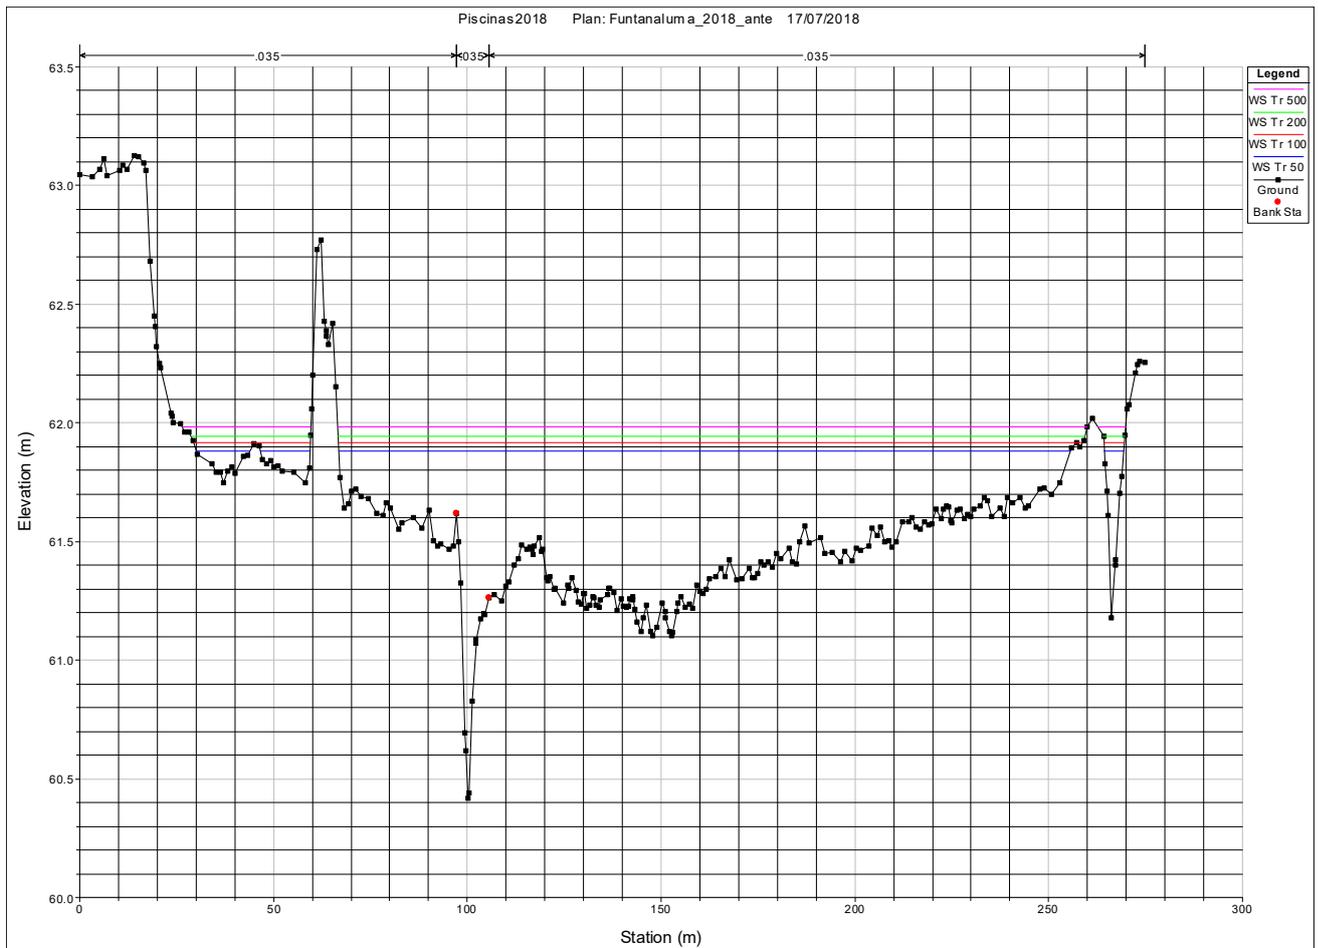
**Figura 9 – Sezione idraulica a monte dell'attraversamento su Via Campagna**

Dalla simulazione idraulica risulta un'insufficienza, sia dell'attraversamento sulla statale che del tubolare in Via Campagna, a contenere le portate di piena considerate, con tiranti idrici in alveo di circa 1.5 m per il tempo di ritorno di 50 anni.

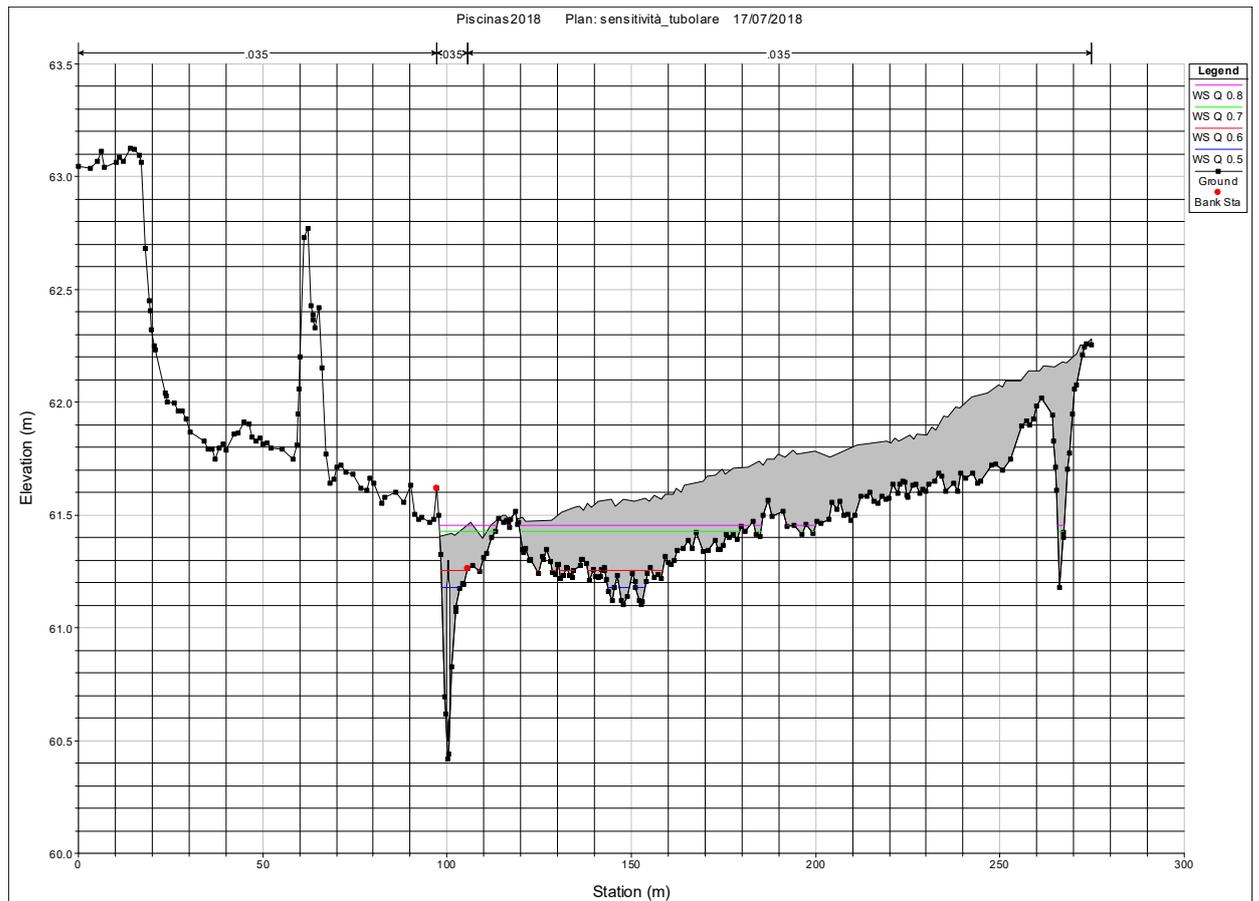
**Figura 11 – Sezione idraulica in corrispondenza dell'attraversamento su Via Campagna**

Da un'analisi di sensitività, risulta che il tubolare esistente è in grado di convogliare 0.6 mc/s, come mostra la figura sottostante, corrispondente ad un tempo di ritorno di 0.6 anni, rispetto a 35.05 mc/s che corrispondono alla portata di piena di 50 anni. La capacità di smaltimento del tubolare esistente è pari al 2% circa.

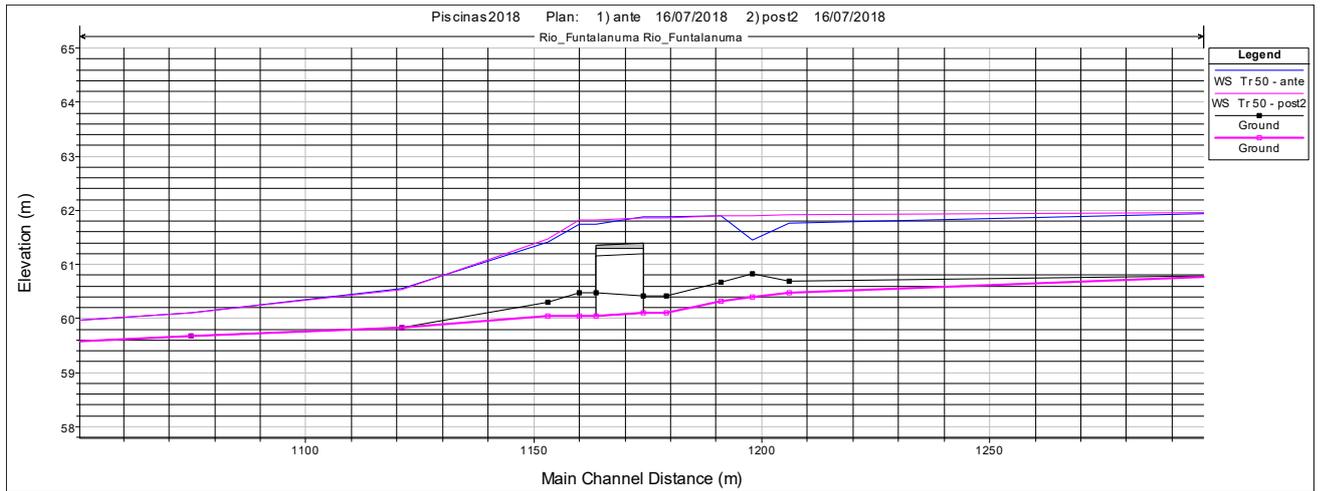
**Figura 12 – Confronto profilo idraulico**

Analizzando le risultanze idrauliche del Rio Funtanaluma, l'immagine sottostante mostra come il tirante idrico rimane pressoché inalterato, in quanto le portate da smaltire sono decisamente più grandi, e l'alveo e soprattutto l'elemento prefabbricato rimangono insufficienti a convogliare la portata di piena (in blu i valori ex-ante e in magenta i valori ex-post). Inoltre, come si evince dalle figure, non è garantito il franco minimo sulle opere di attraversamento, perciò **la realizzazione dell'opera non ha alcun effetto di deperimetrazione delle aree di pericolosità vigenti**, ma solo di migliorare il deflusso facilitando il transito della portata di piena.

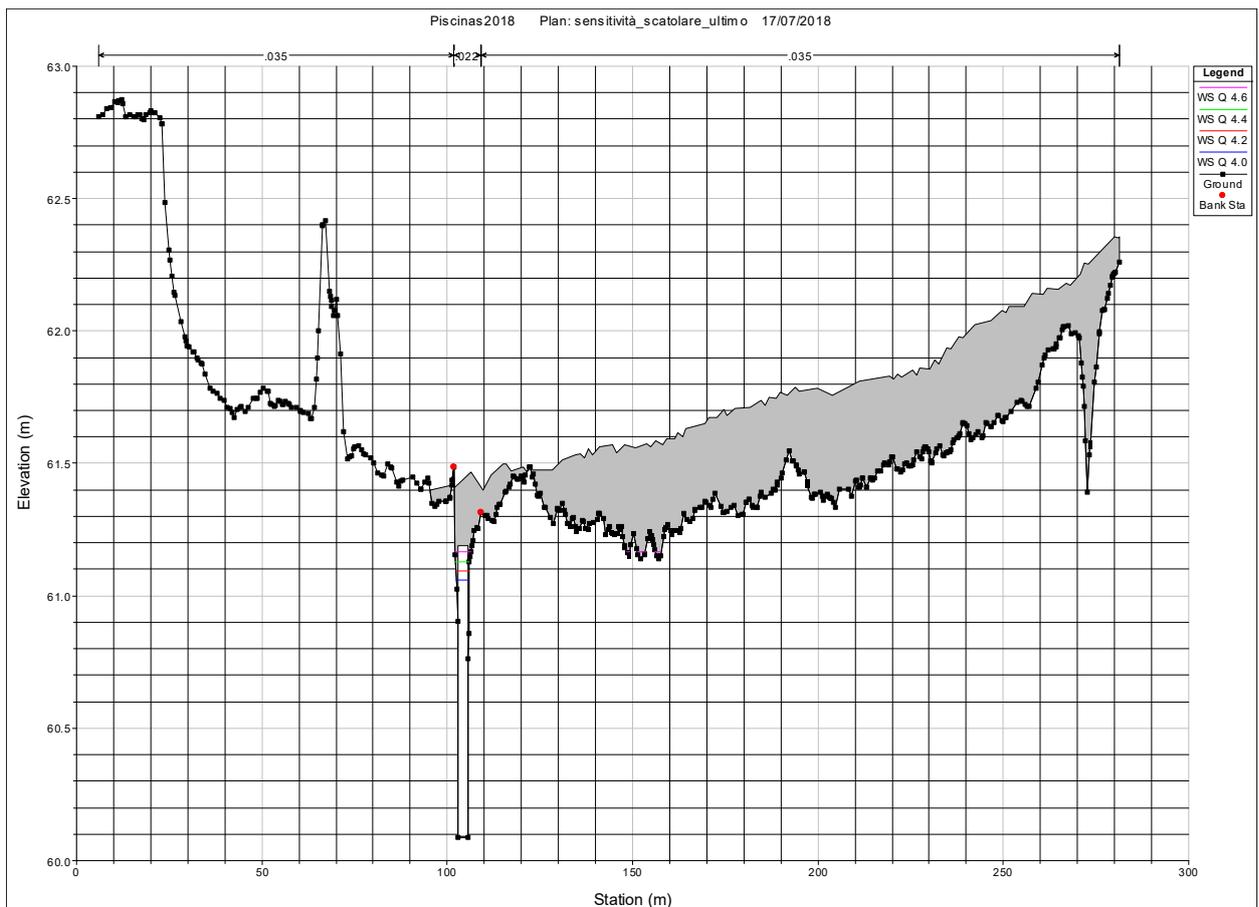
**Figura 13 – Analisi sensitività scatolare**

Analizzando infatti le risultanze della modellazione idraulica, risulta che le condizioni di deflusso migliorano, in quanto aumenta la portata convogliata all'interno dello scatolare, che passa da 0.60 a 4.60 mc/s, con tempo di ritorno che passa da 0.6 anni a 1.35 anni.

Le risultanze idrauliche del post operam mostrano come la portata massima di piena transitabile nel nuovo attraversamento è pari a 4.6 mc/s, e conseguentemente la configurazione di progetto è in grado di smaltire adeguatamente tutta la portata effettiva che transita nell'attraversamento sulla statale sommata a quella del bacino residuo.

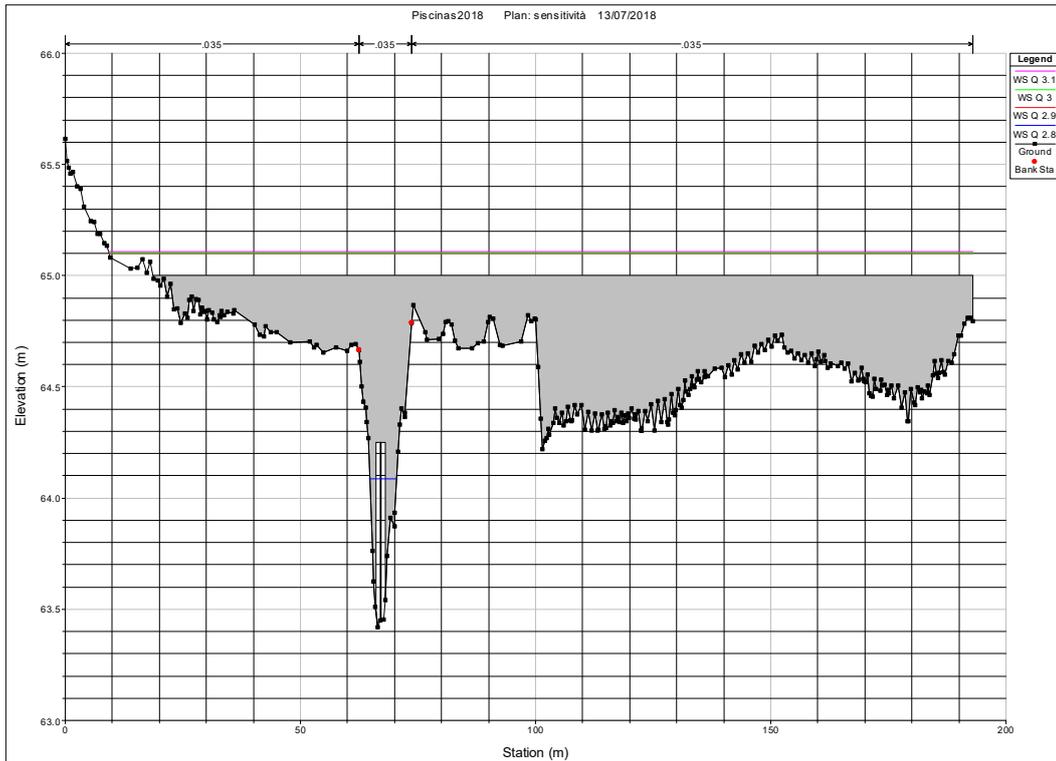
**Figura 15 – Analisi sensitività ponte statale**

Riguardo al primo punto, attraverso un'analisi di sensitività è stata stimata la portata massima compatibile con la struttura (senza franco idraulico), pari a 2.8 mc/s che corrisponde ad un tempo di ritorno di 1.10 anno.

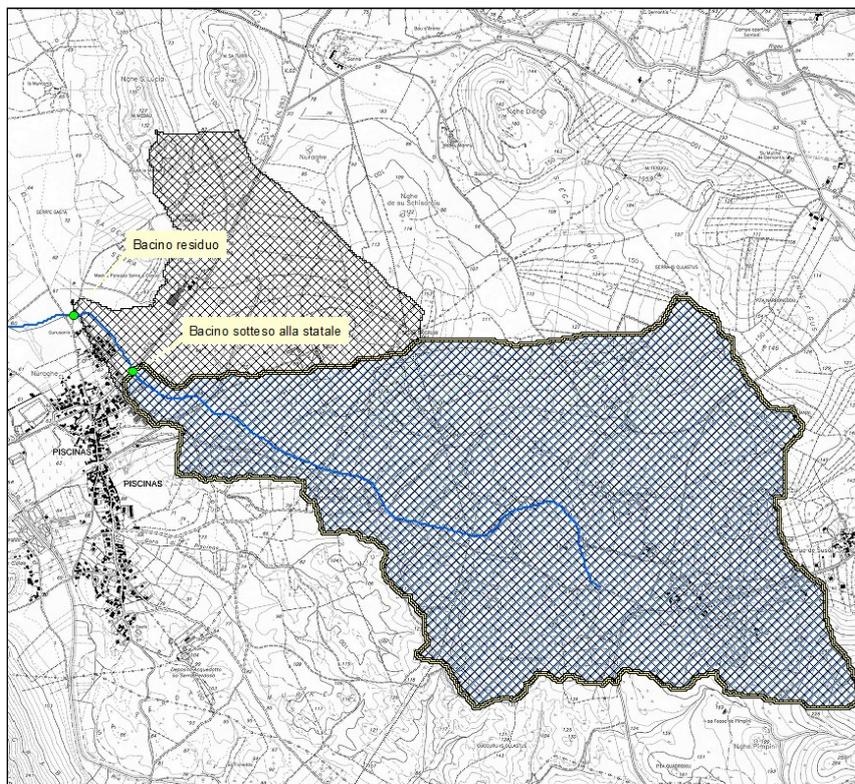
**Figura 16 – Bacino idrografico residuo**

Inoltre, al bacino residuo corrisponde una portata di 0.8 mc/s per lo stesso tempo di ritorno, stimata con il metodo del contributo unitario, e conseguentemente la portata complessiva è pari a 3.6 mc/s.

Bacino idrografico	Superficie [kmq]	Portata Tr 1 anno [mc/s]
Sotteso alla statale	4.28	2.82
Residuo	1.21	<b>0.80</b>
